AUSGABE 37 | Oktober

## Trouble Shooting: Contactlinsen Hochsitz

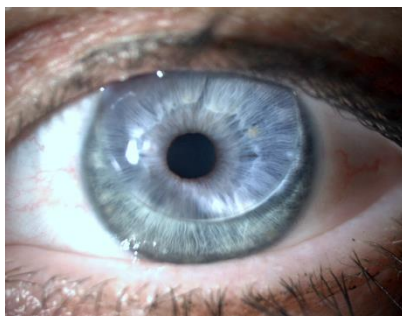
CL mit Hochsitz

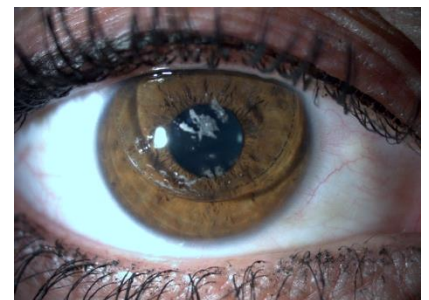
CL mit starken Ablagerungen

- Die Rückflächenform ist optimal und die Dezentration nach oben hängt nicht mit der Rückfläche zusammen.
- Mögliche Ursachen könnten sein:
  - Hohe Oberlidspannung
  - Enge Lidspalte
  - Ablagerungen / zerkratzte CL
- Plan:
  - Gesamtdurchmesser um 4/10mm verkleinern.
  - Bei starken Minuskorrekturen: Reduktion der Vorderoptikzone, die CL wird dadurch dünner.
  - Wechsel von asphärischer auf mehrkurvige Rückfläche.
  - CL oben ovalisieren (Oberlid hat dadurch weniger Angriffsfläche).
  - Bei Ablagerungen: Reinigung, Politur oder CL ersetzen

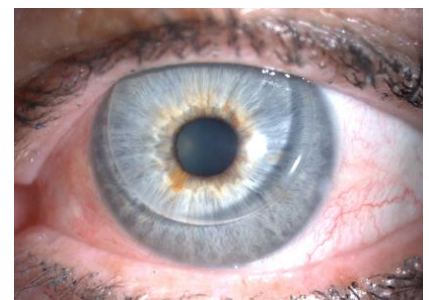
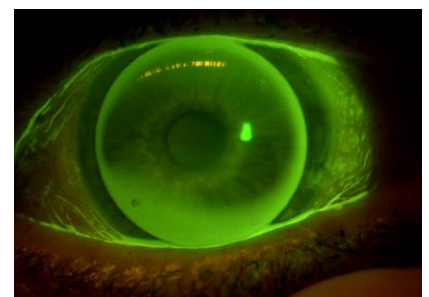
- Der CL-Rand steht zu fest ab und wird dadurch vom Oberlid gehalten. Die CL kann nicht mehr schön zentrieren.
- Plan:
  - Rückfläche optimieren: Basiskurve oder numerische Exzentrizität steiler wählen.

Abstehen des Randbereichs

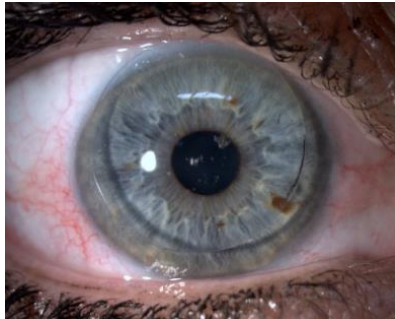
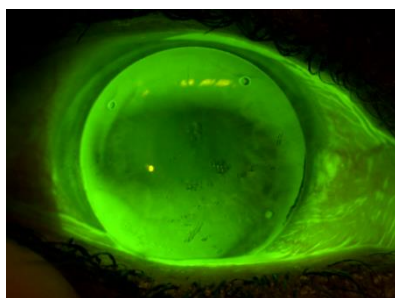
- Durch eine erhöhte Torizität der Hornhaut-Vorderfläche, steht die CL in einem Meridian stärker ab und wird dadurch dezentriert.
- Plan:
  - Anpassung einer CL mit torischer Rückfläche, um die Auflage zu optimieren.
  - Es wird eine bessere Zentrierung erreicht.

Vertikaler Meridian zu flach

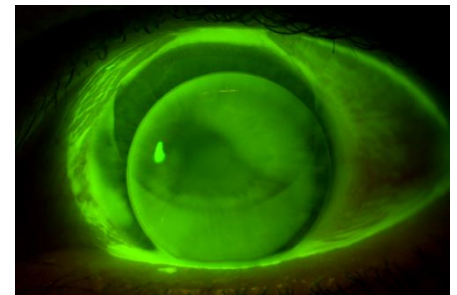
Ein Hochsitz kann ein unwohles Tragegefühl verursachen, wie auch eine leichte Unschärfe bei der Visuskontrolle. Durch den ständigen Druck durch das Oberlid, zeigt sich auch bei der Fluokontrolle eine starke Anfärbung des CL-Randes.

Fluoanfärbung

- Reduktion des Durchmessers (4/10 mm):
  - Die CL erhält mehr Bewegung und das Oberlid kann die CL nicht mehr gut greifen.
- Material mit höherem Brechungsindex:
  - Die CL wird dünner, das Oberlid hat weniger CL-Material zum greifen.
- Prismenballast:
  - Durch die Keilwirkung wird die CL nach unten geschoben.
- Reduktion der Vorderoptikzone und Vergrösserung des Gesamtdurchmessers:
  - Die CL wird im Randbereich dünner.
